Un TAVI pas comme les autres

L'INSTITUT
MUTUALISTE
MONTSOURIS

Cadre Cardiologie Interventionnelle

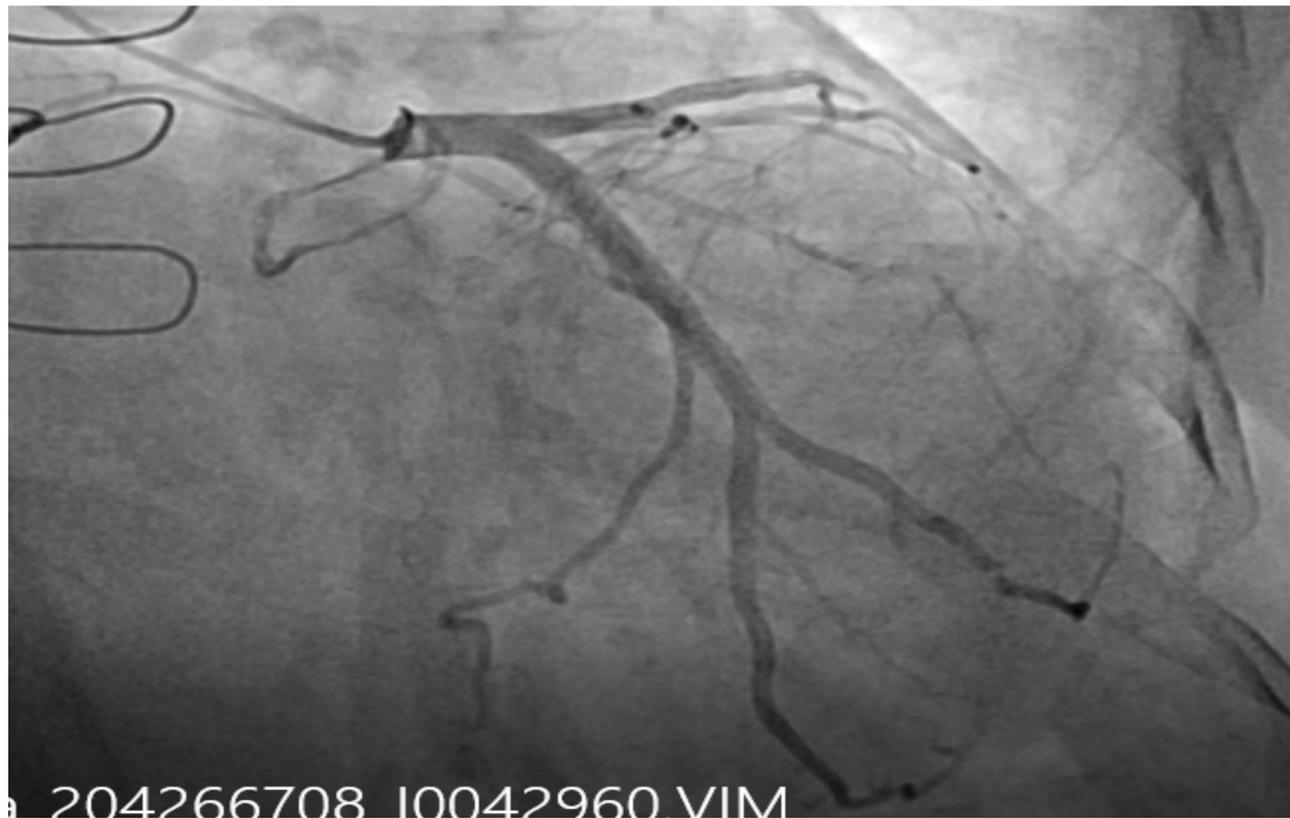
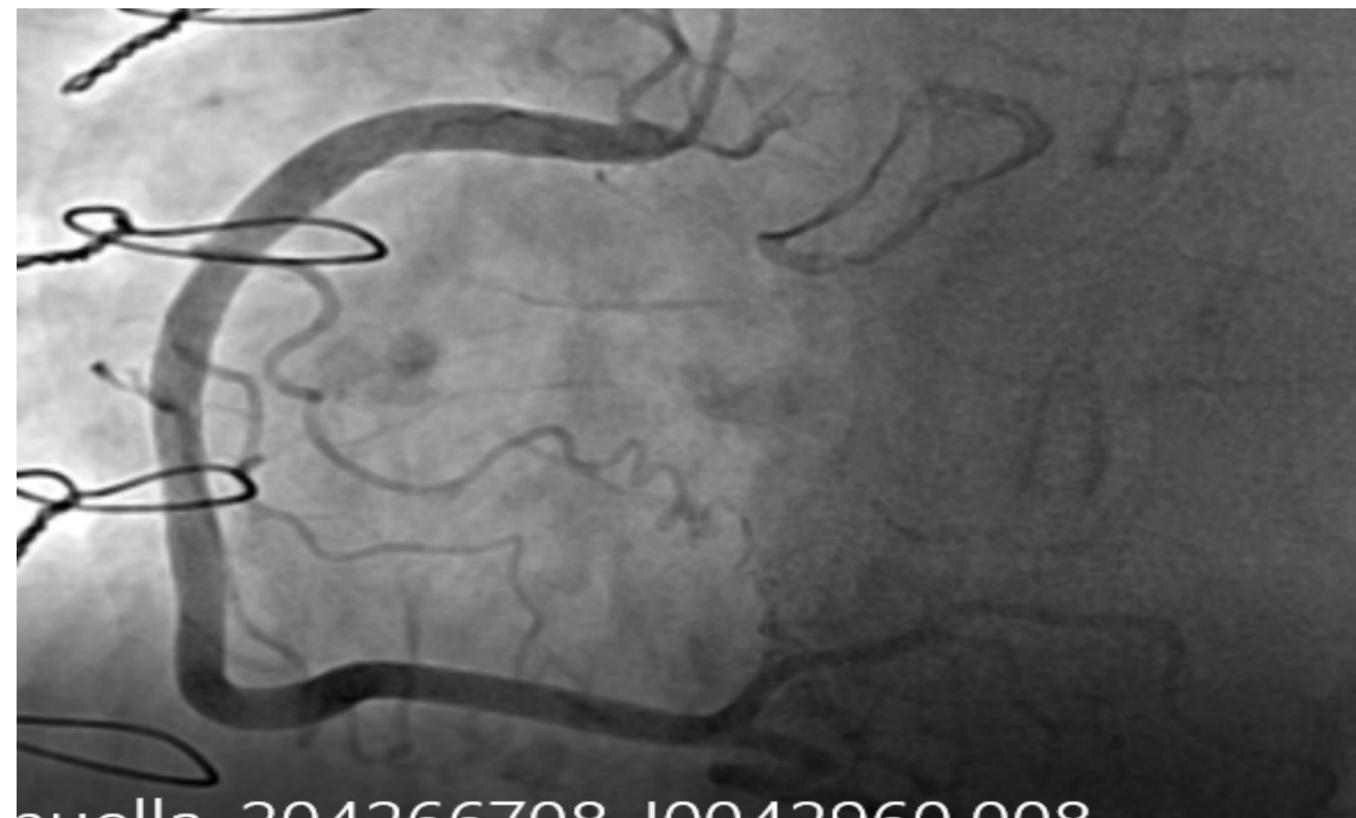
- EDTSA : dans les limites de la normale / Age
- Coronarographie : occlusion chronique de l'IVA

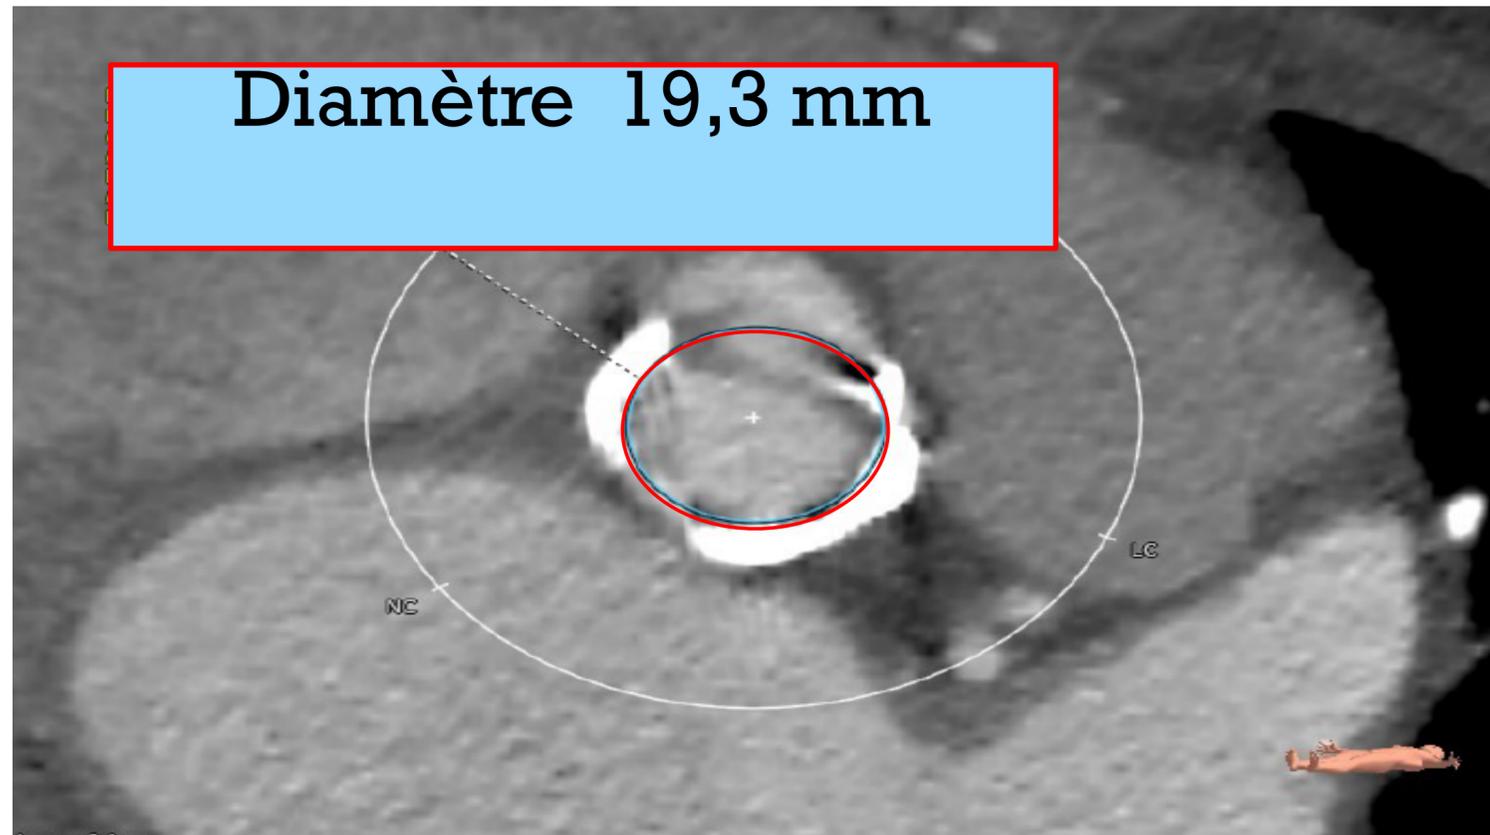
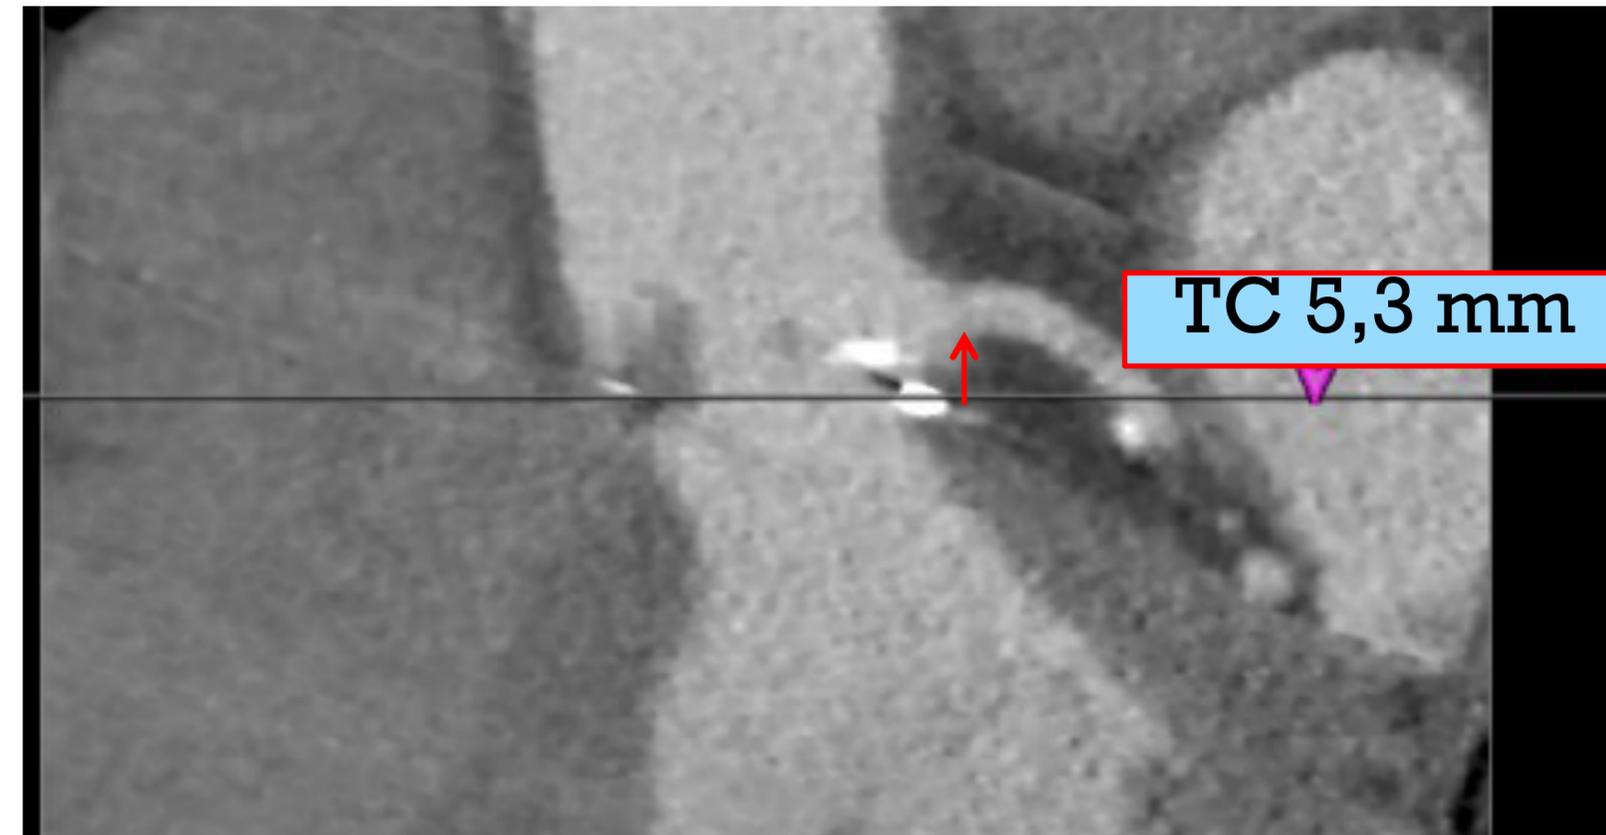
- Scanner
- Sizing de l'anneau choix de la prothèse
- Distance TC – Base de l'anneau

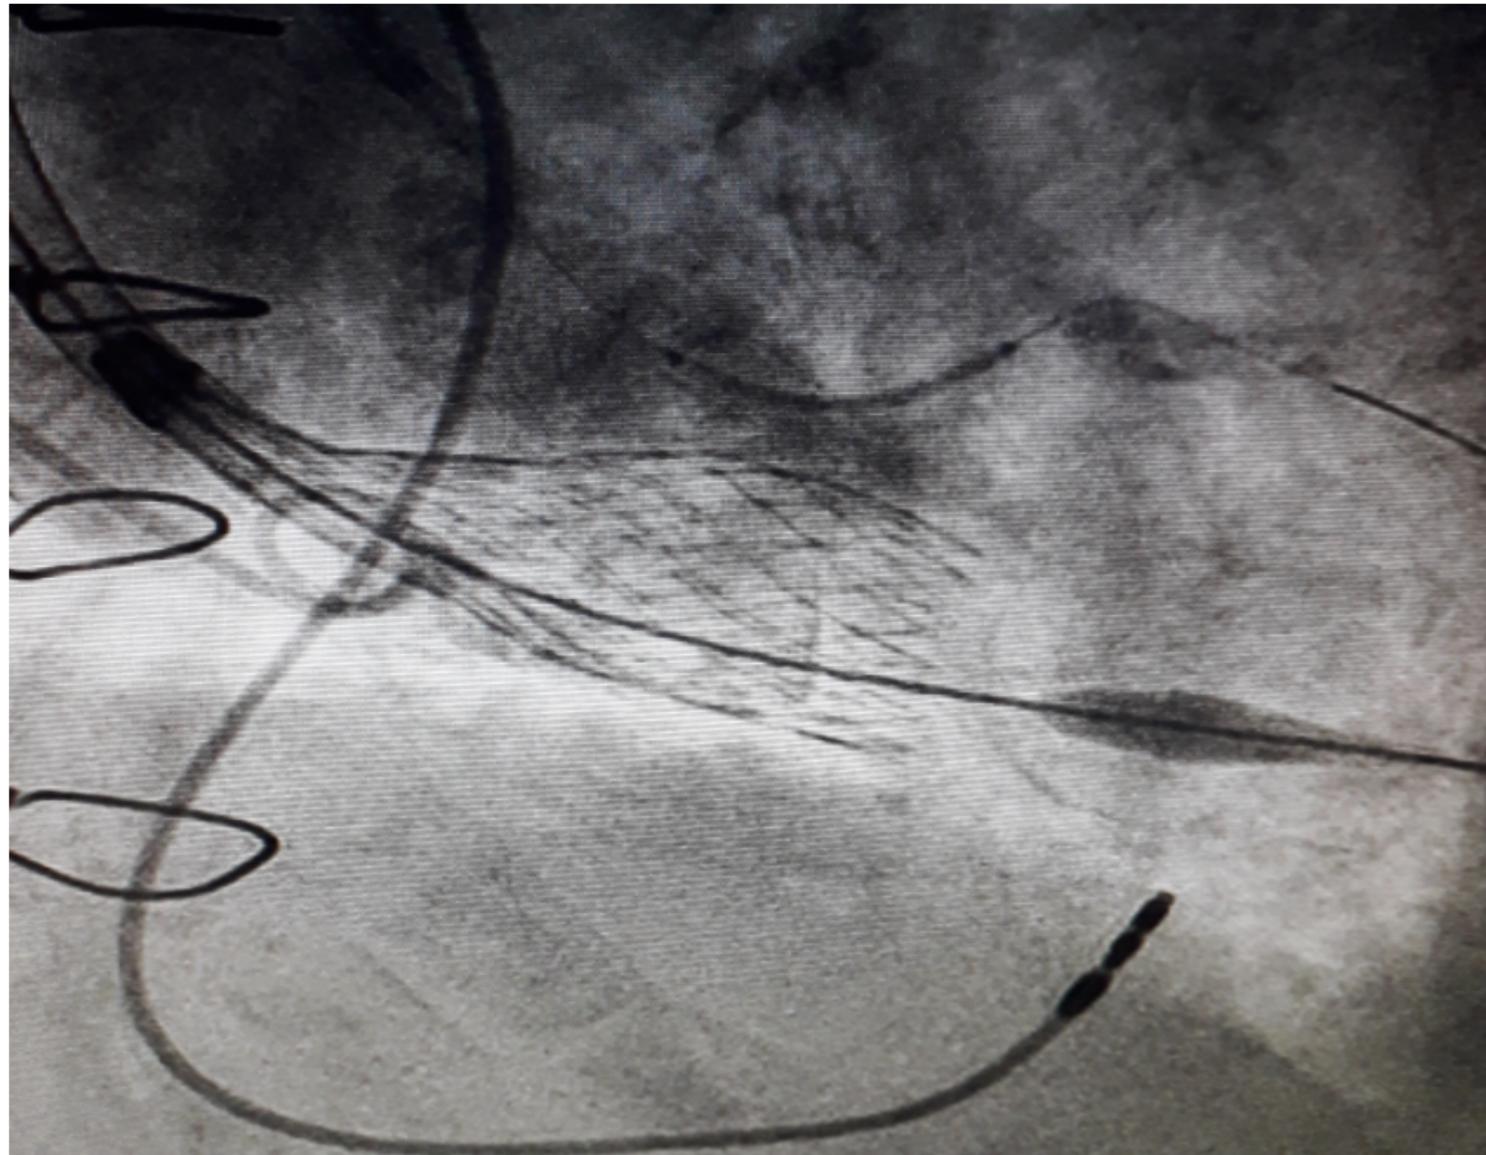
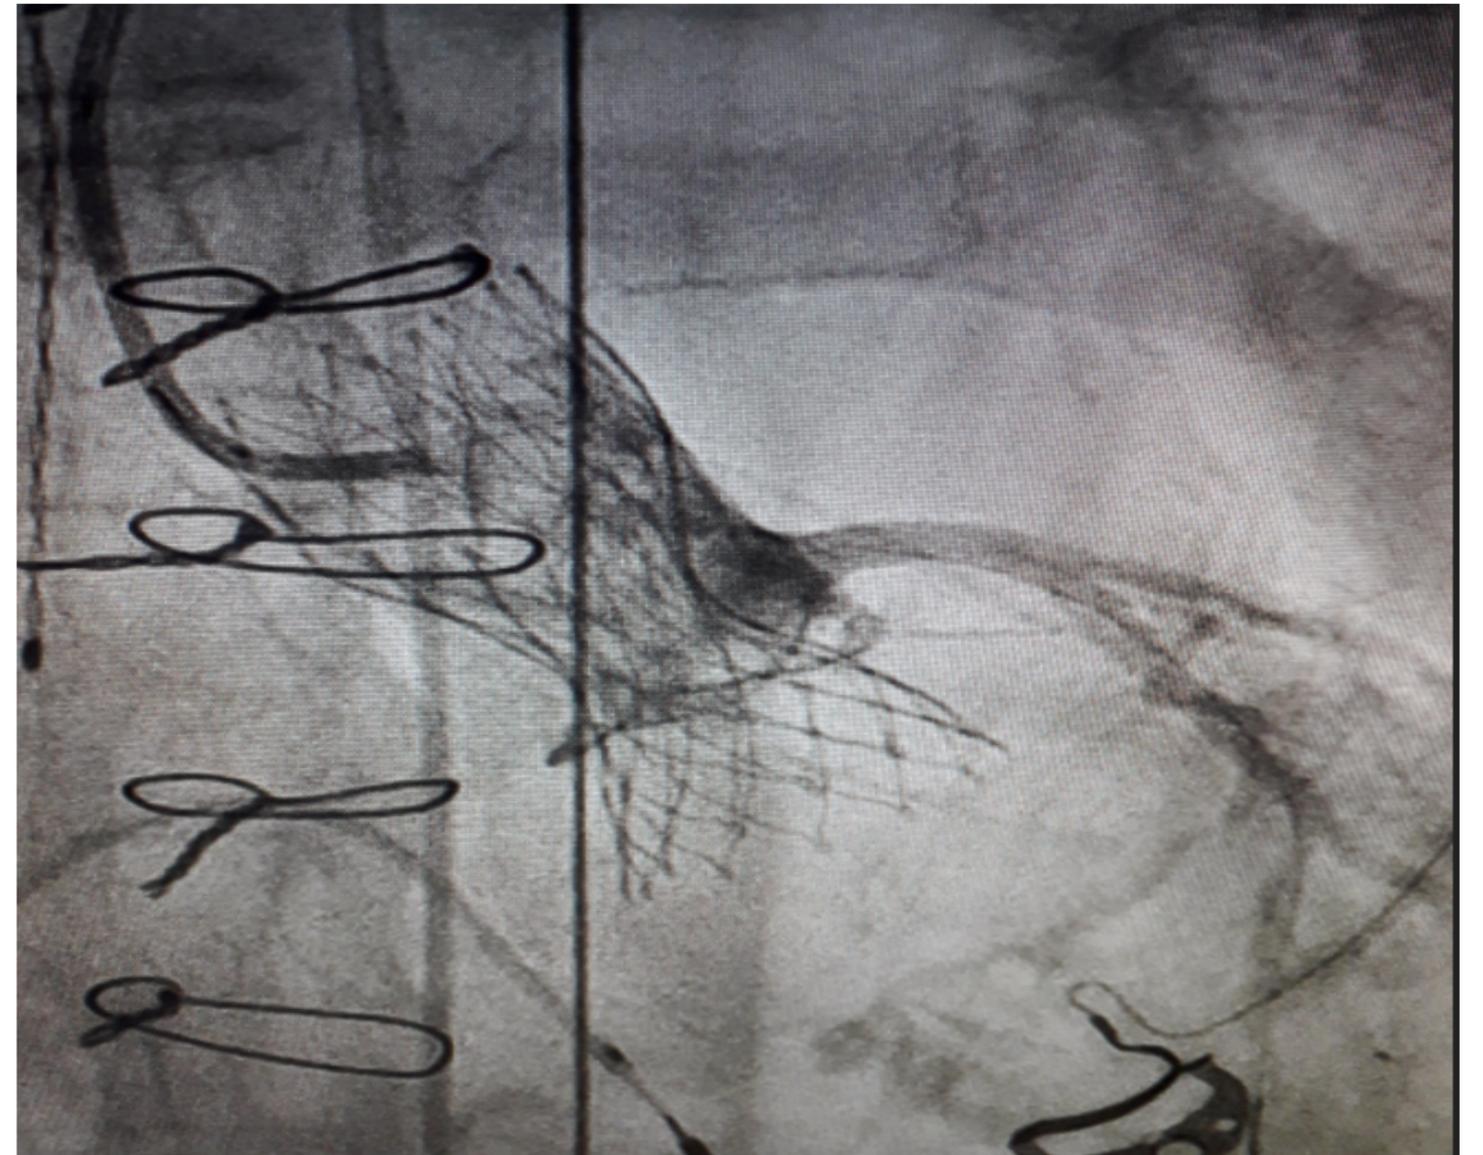
Implantation de la valve EVOLUTR 23mm en ACR

Distance TC-base de l'anneau < 10mm

→ Cheminée avec Stenting du TC Xience 3,5/33mm

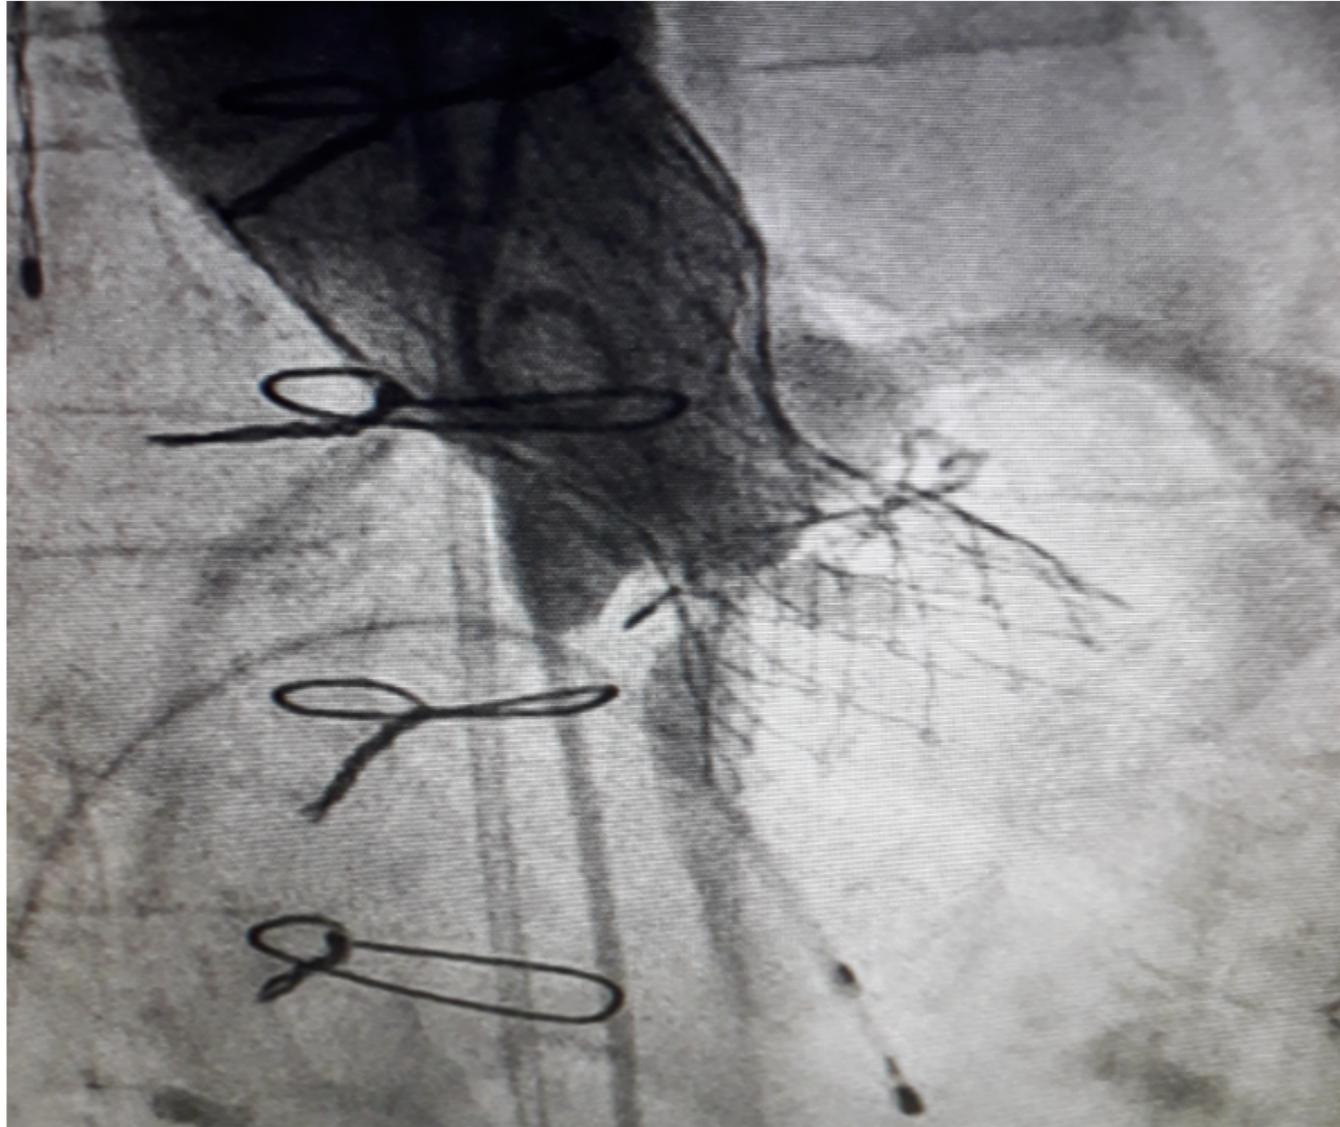
Angiographie de contrôle post implantation

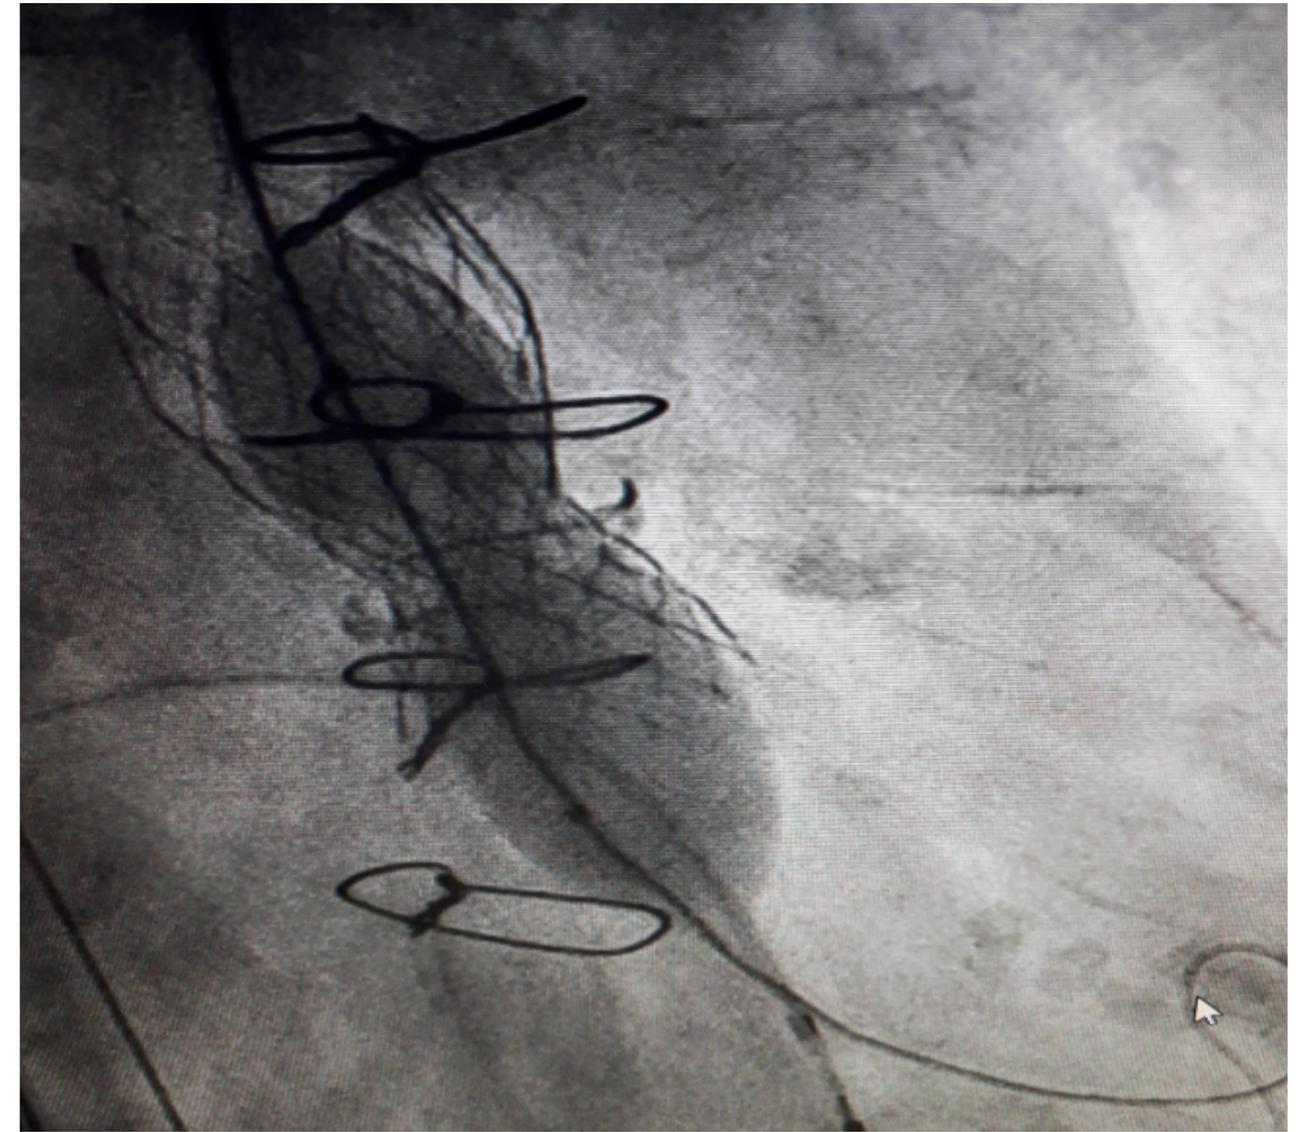
Post dilatation Cristal Balloon 20mm

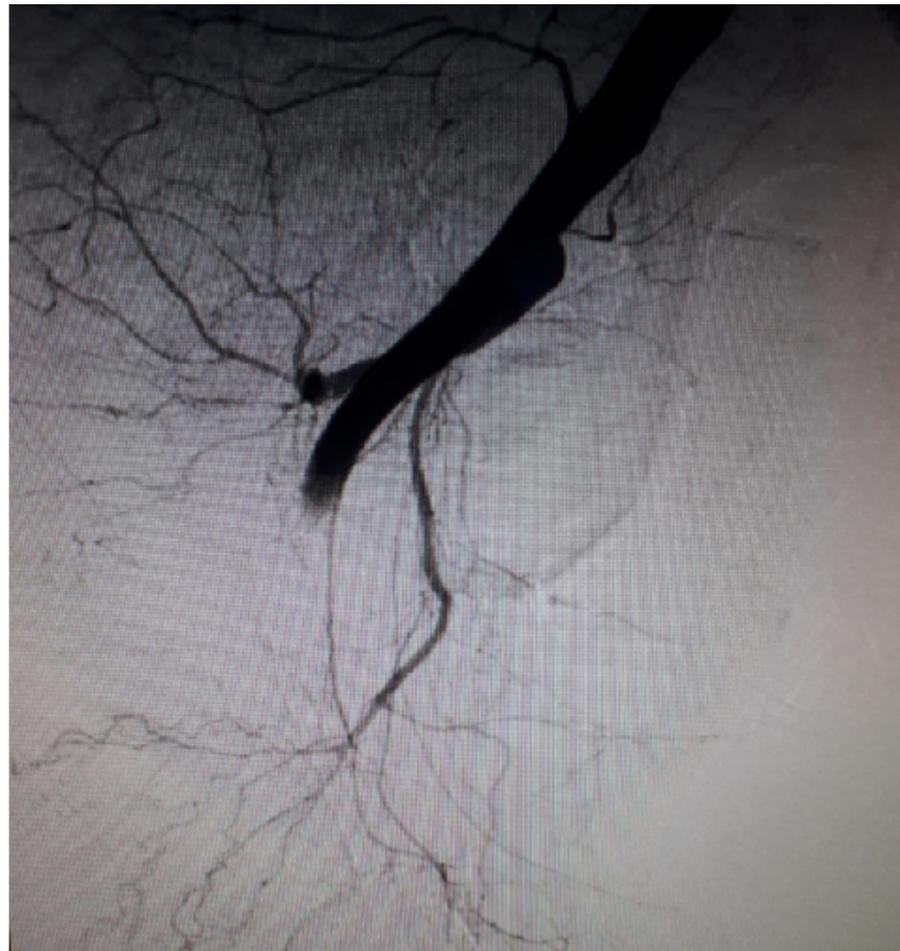
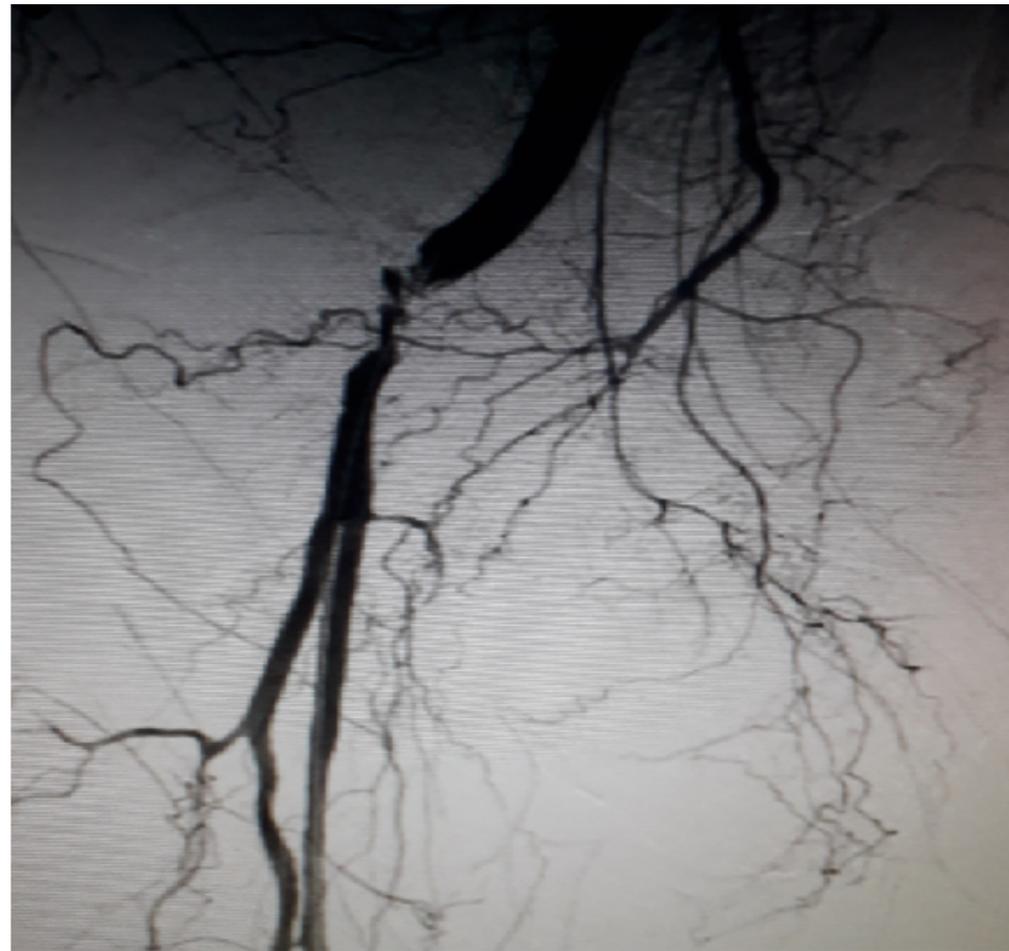
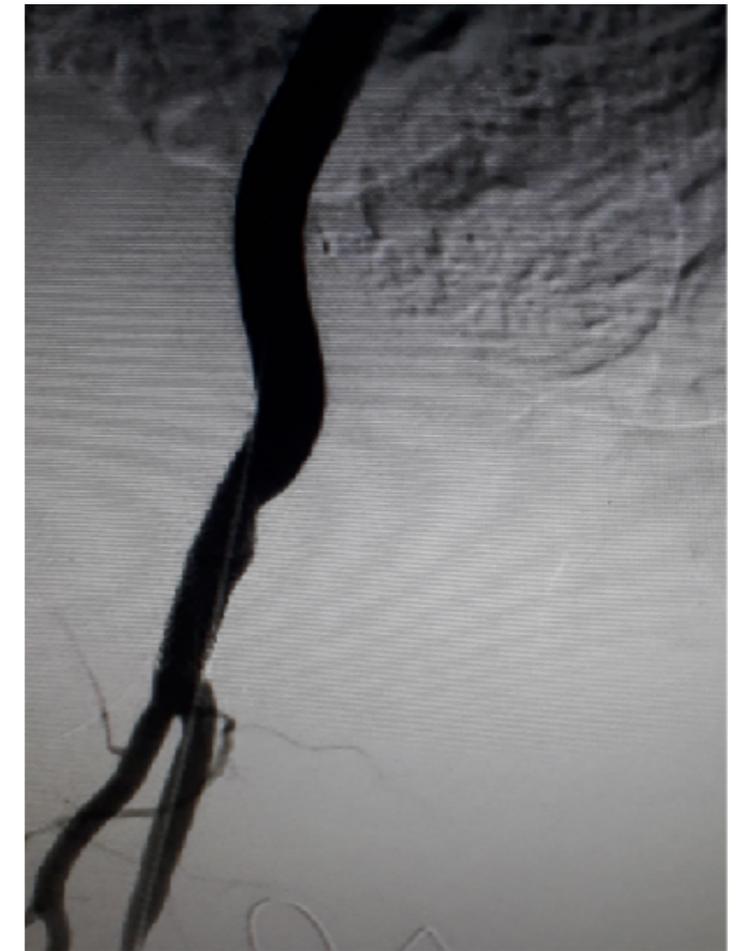
Contrôle voie abord AFD : Occlusion de la Fémorale commune

Désocclusion

Implantation d'un stent BEGRAFT 6X38 mm

Post dilatation avec un ballon de 7mm

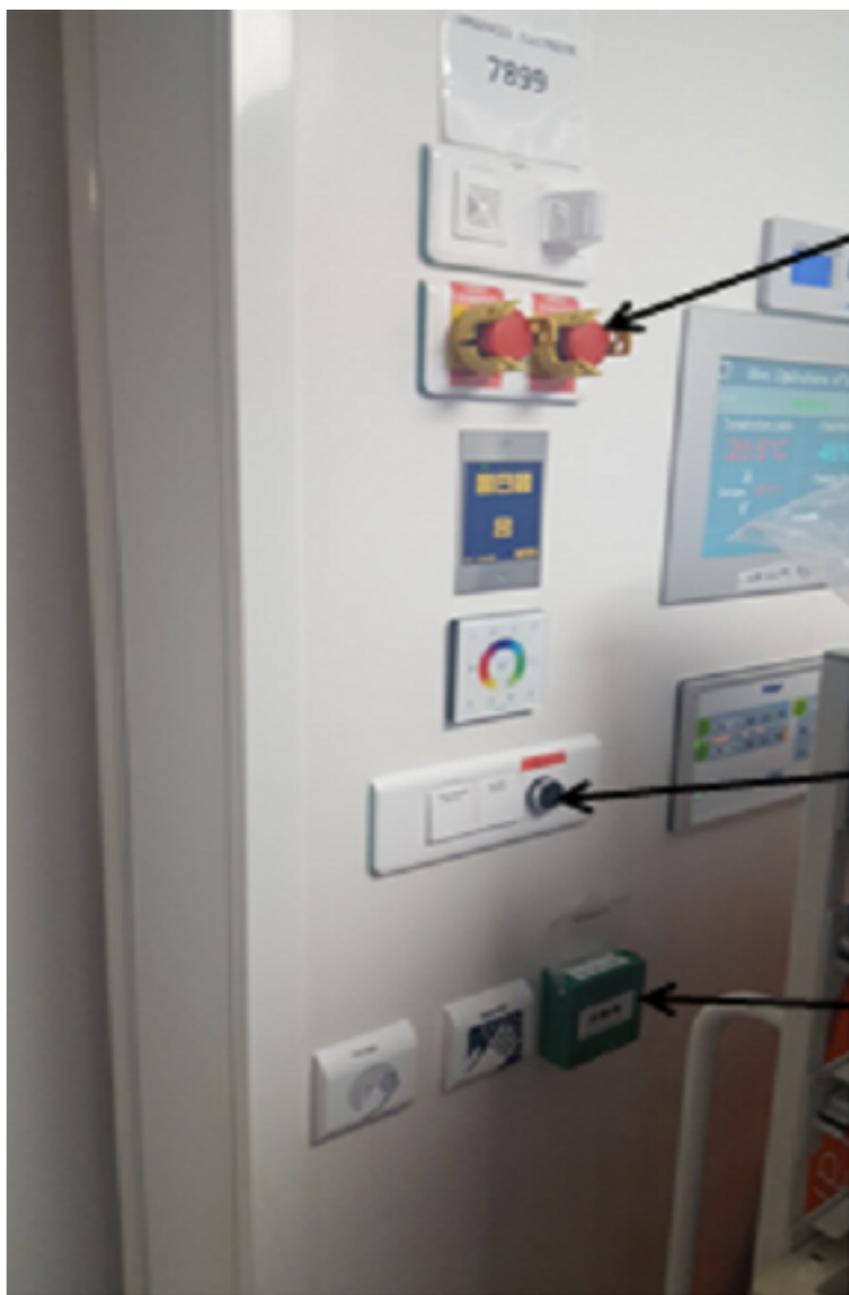
Interrupteur de déconnexion
électrique d'urgence
(en cas de dysfonctionnement matériel)

Appel d'urgence
en cas de problème médical

Interrupteur d'ouverture des portes
(portes ouvertes en cas d'urgence)

- Retour d'expérience (CREX)
- Rédaction d'une procédure dégradée
- Mise en place de capots sur les boutons d'arrêt d'urgence
