La perforation coronaire

Christine Rochon- Florent Chéry
C.H.U. de REIMS
Service d'explorations fonctionnelles de Cardiologie du Pr D.Metz
Juin 2019

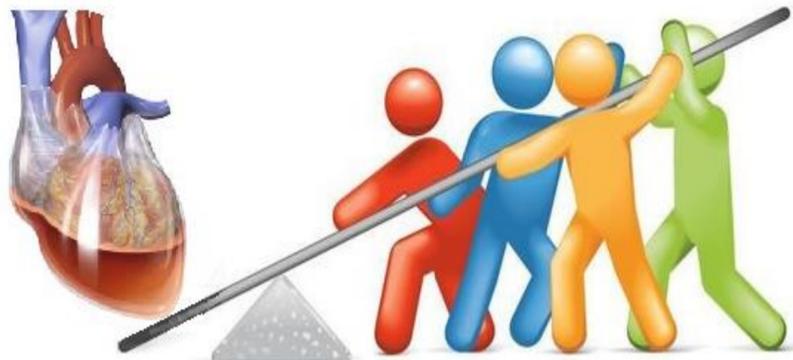
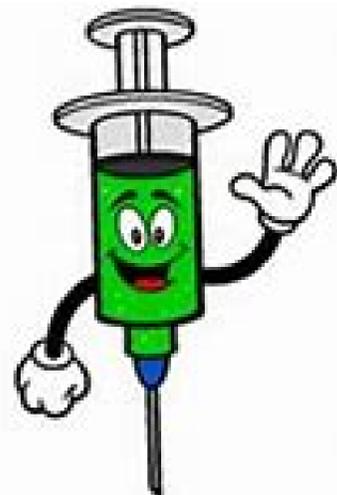
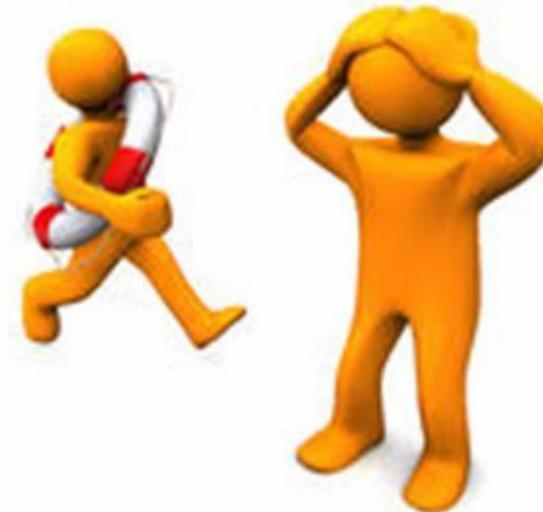
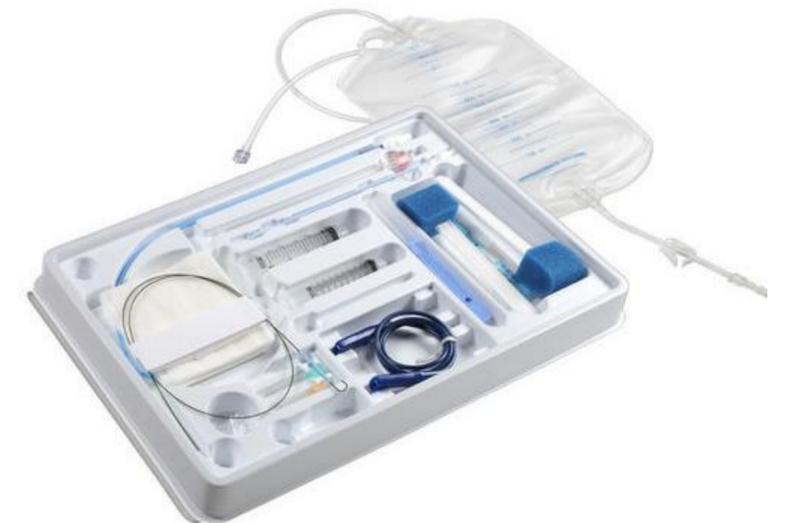
Mise à disposition rapide du matériel

Kit de drainage

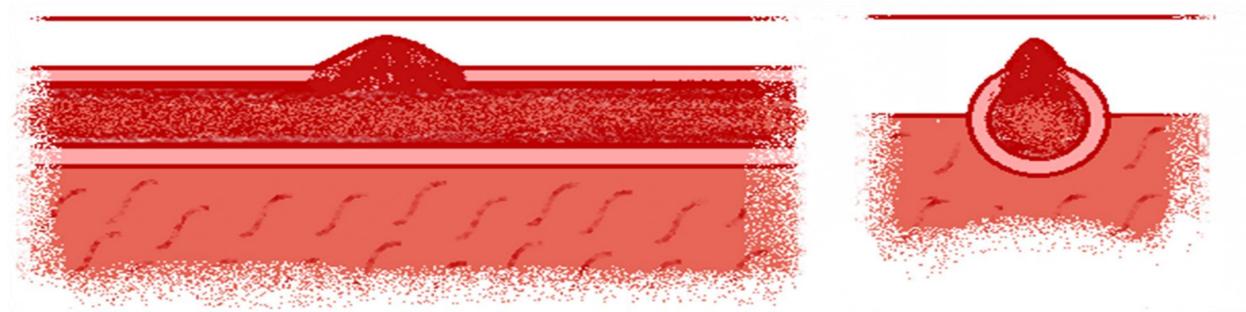
Type 1

Cratère extraluminal focal
Limité à la média/adventice
Absence d'extravasation de PCI

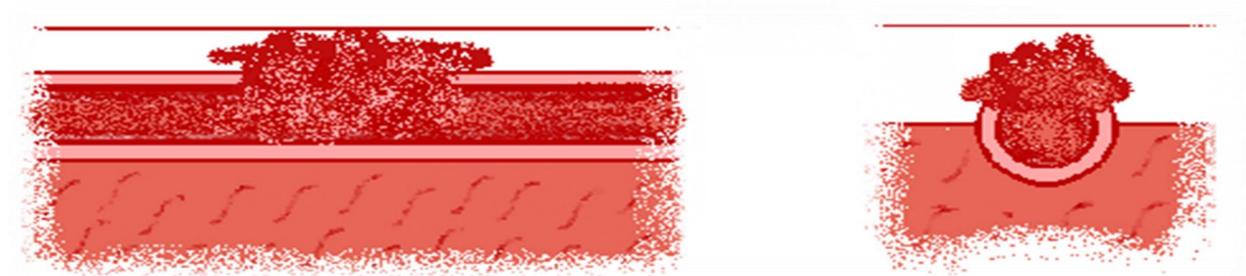
Type 2

Tatouage myo/péricardique
Sans extravasation en jet

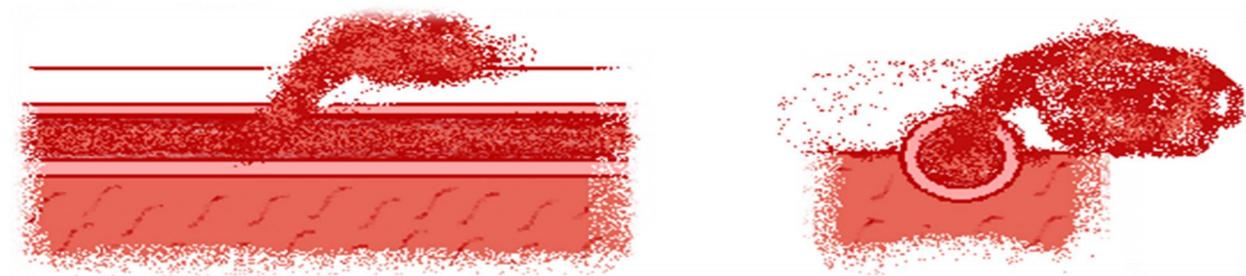
Type 3

Extravasation de PCI
Persistante en jet via une
Perforation franche (>1mm)

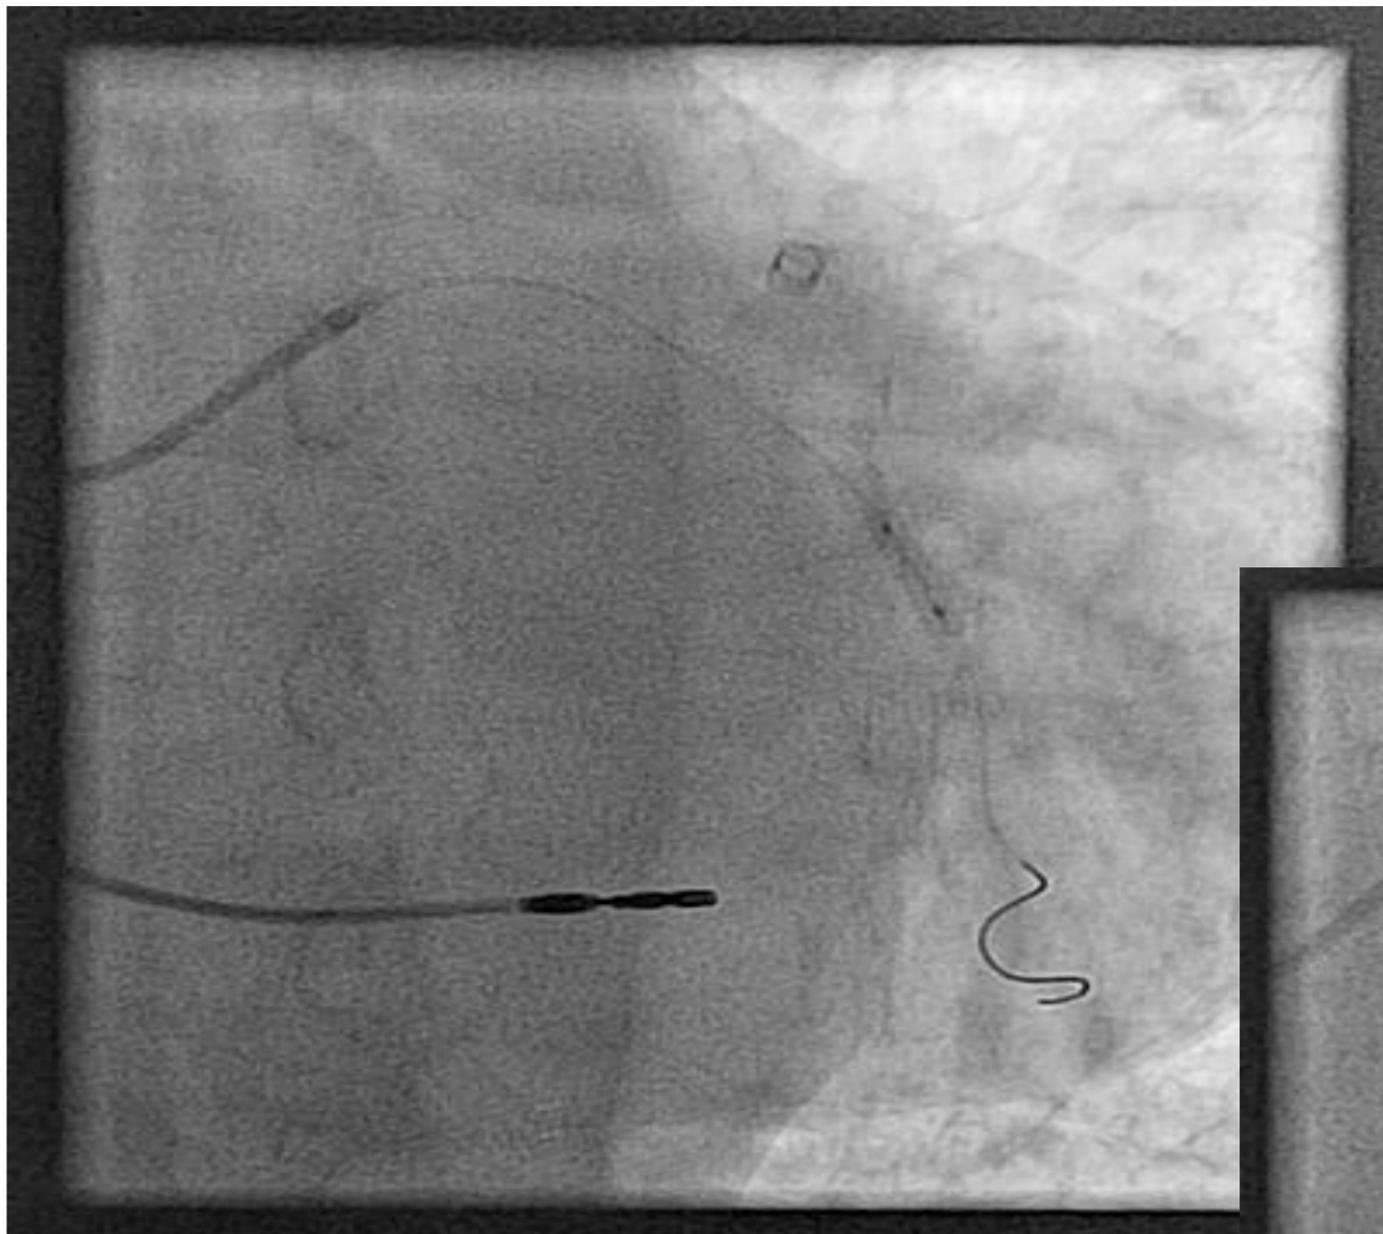
Stent actif

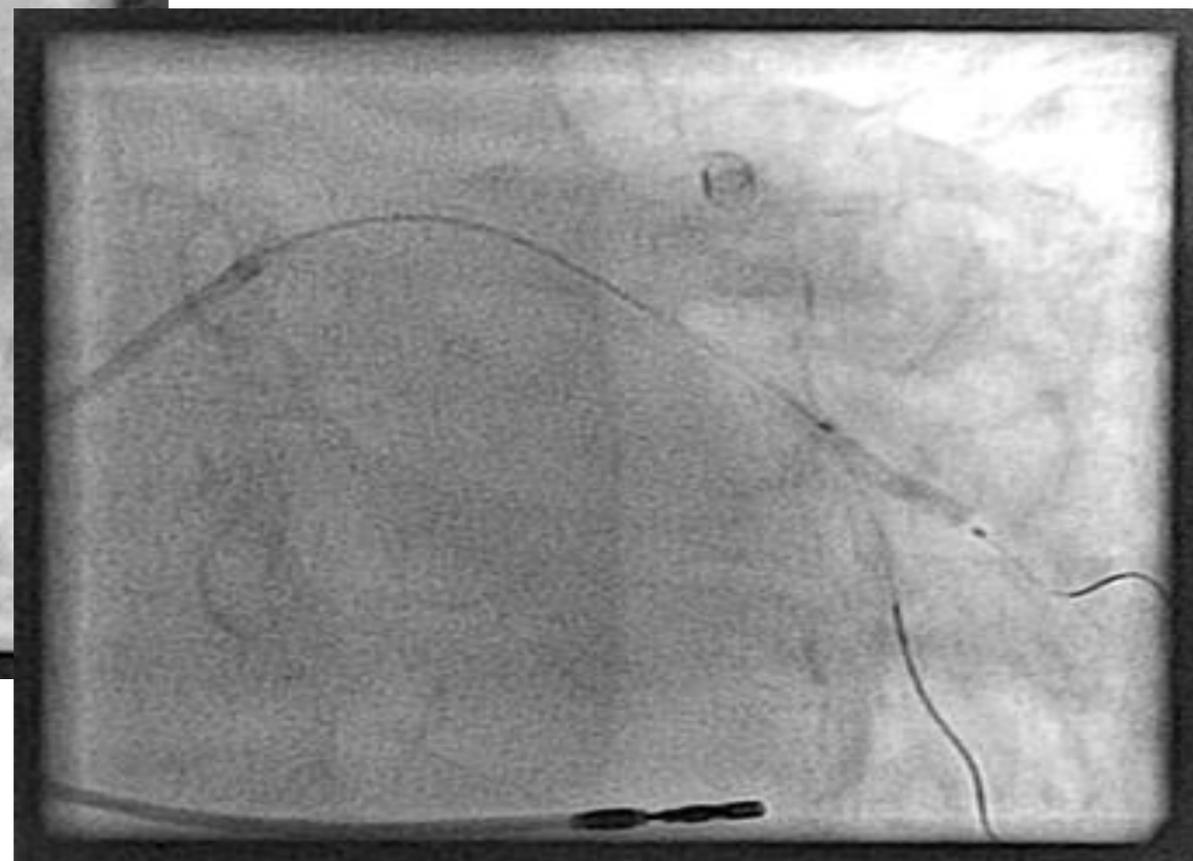
Pot-Side-Pot

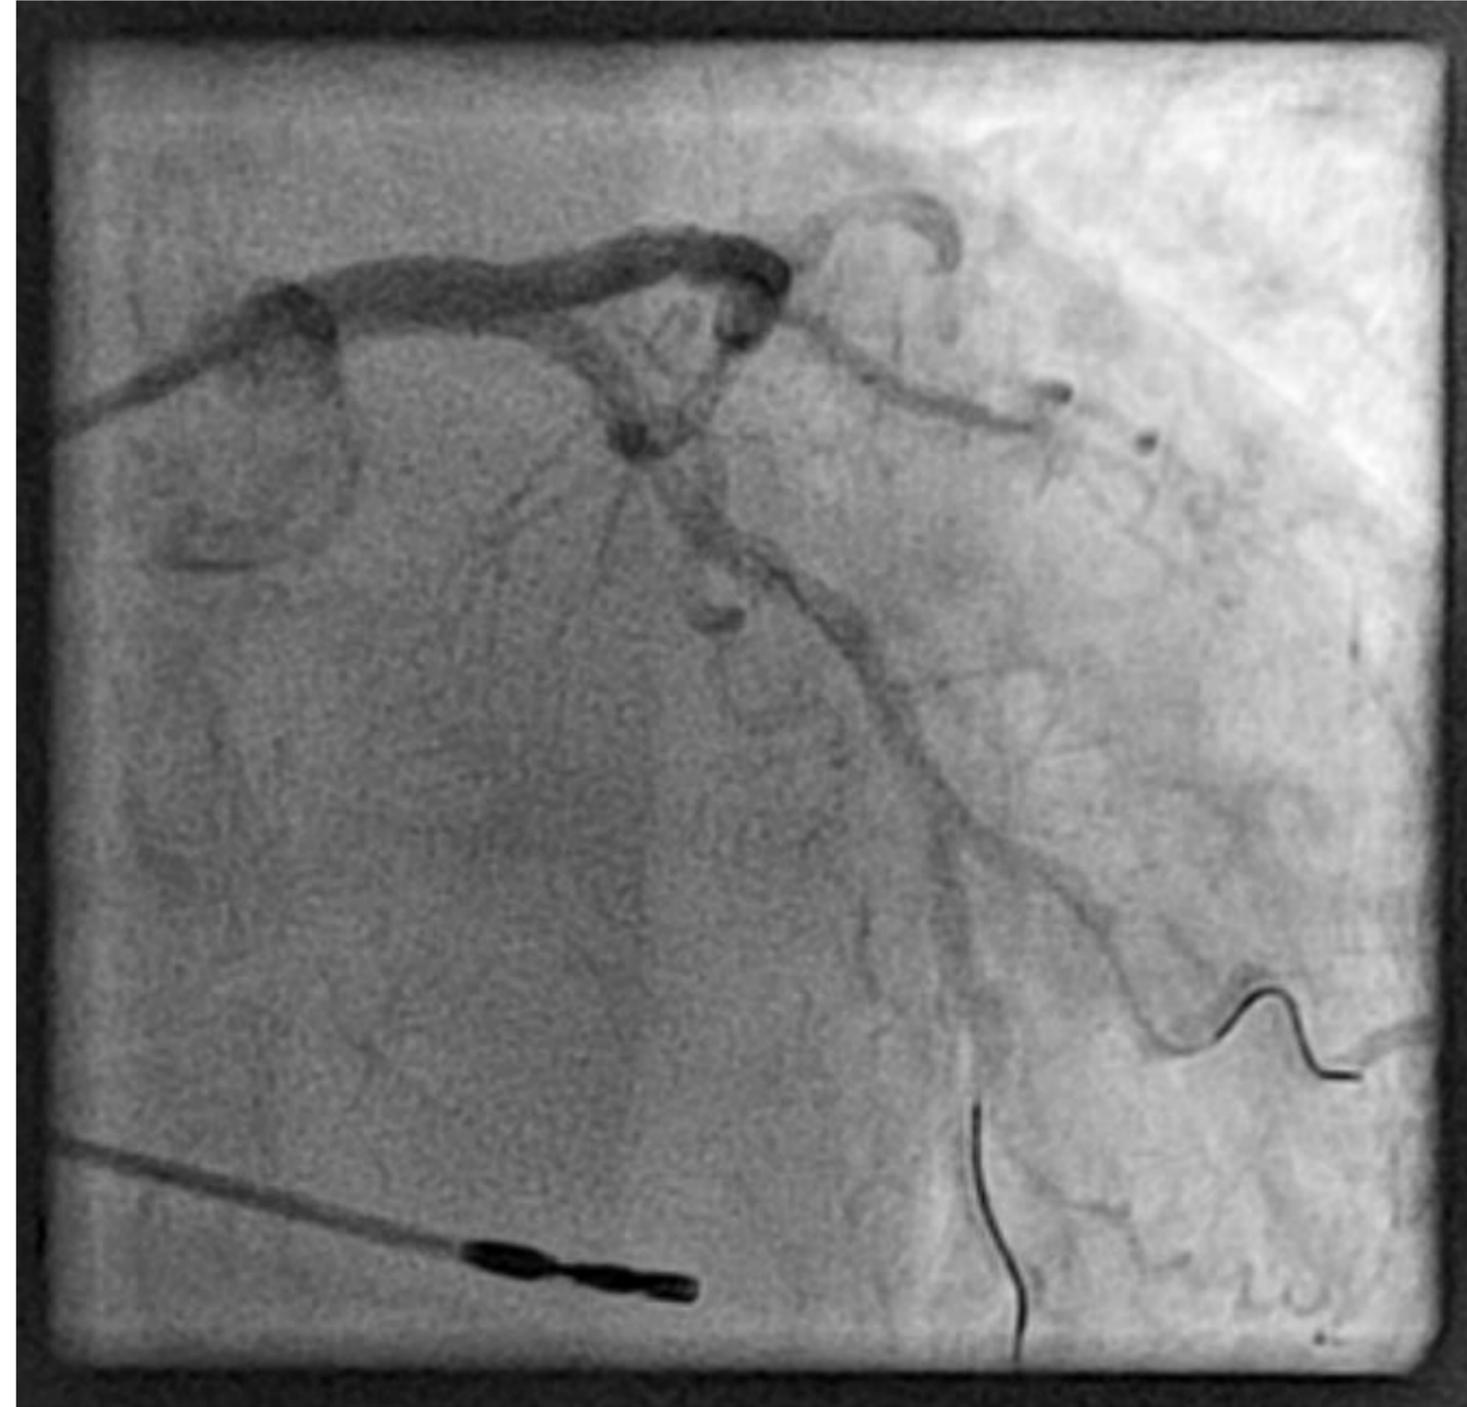
10' post inflation du ballon en amont de la PC

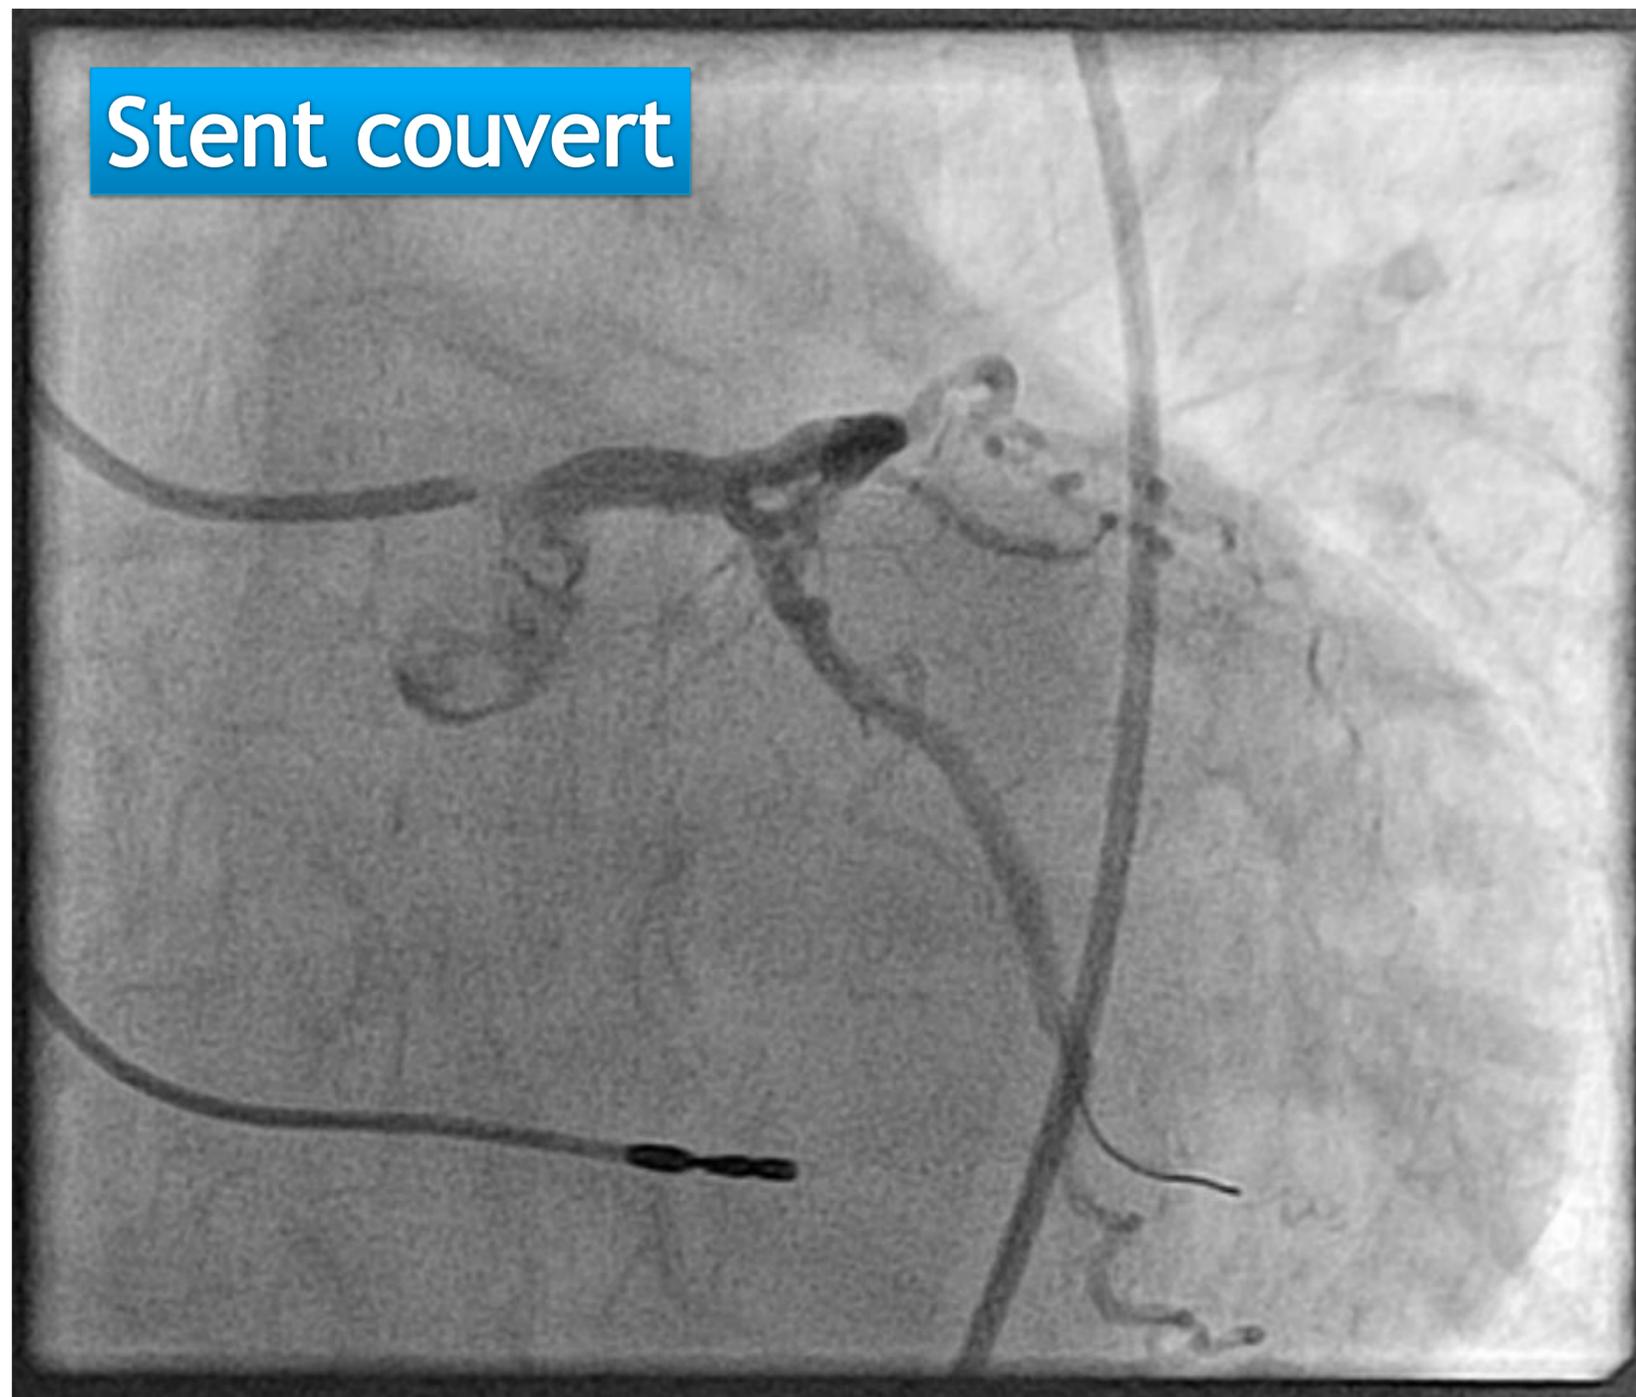
Stent couvert
